Ein Anspruchsvolles Projekt mit großer Geschichte und viel Charme: die Sanierung der Hauptburg von Burg Hülshoff. Foto: Bernhard Mensen

Saniert und energetisch ertüchtigt

Autorin: Sabine Euler

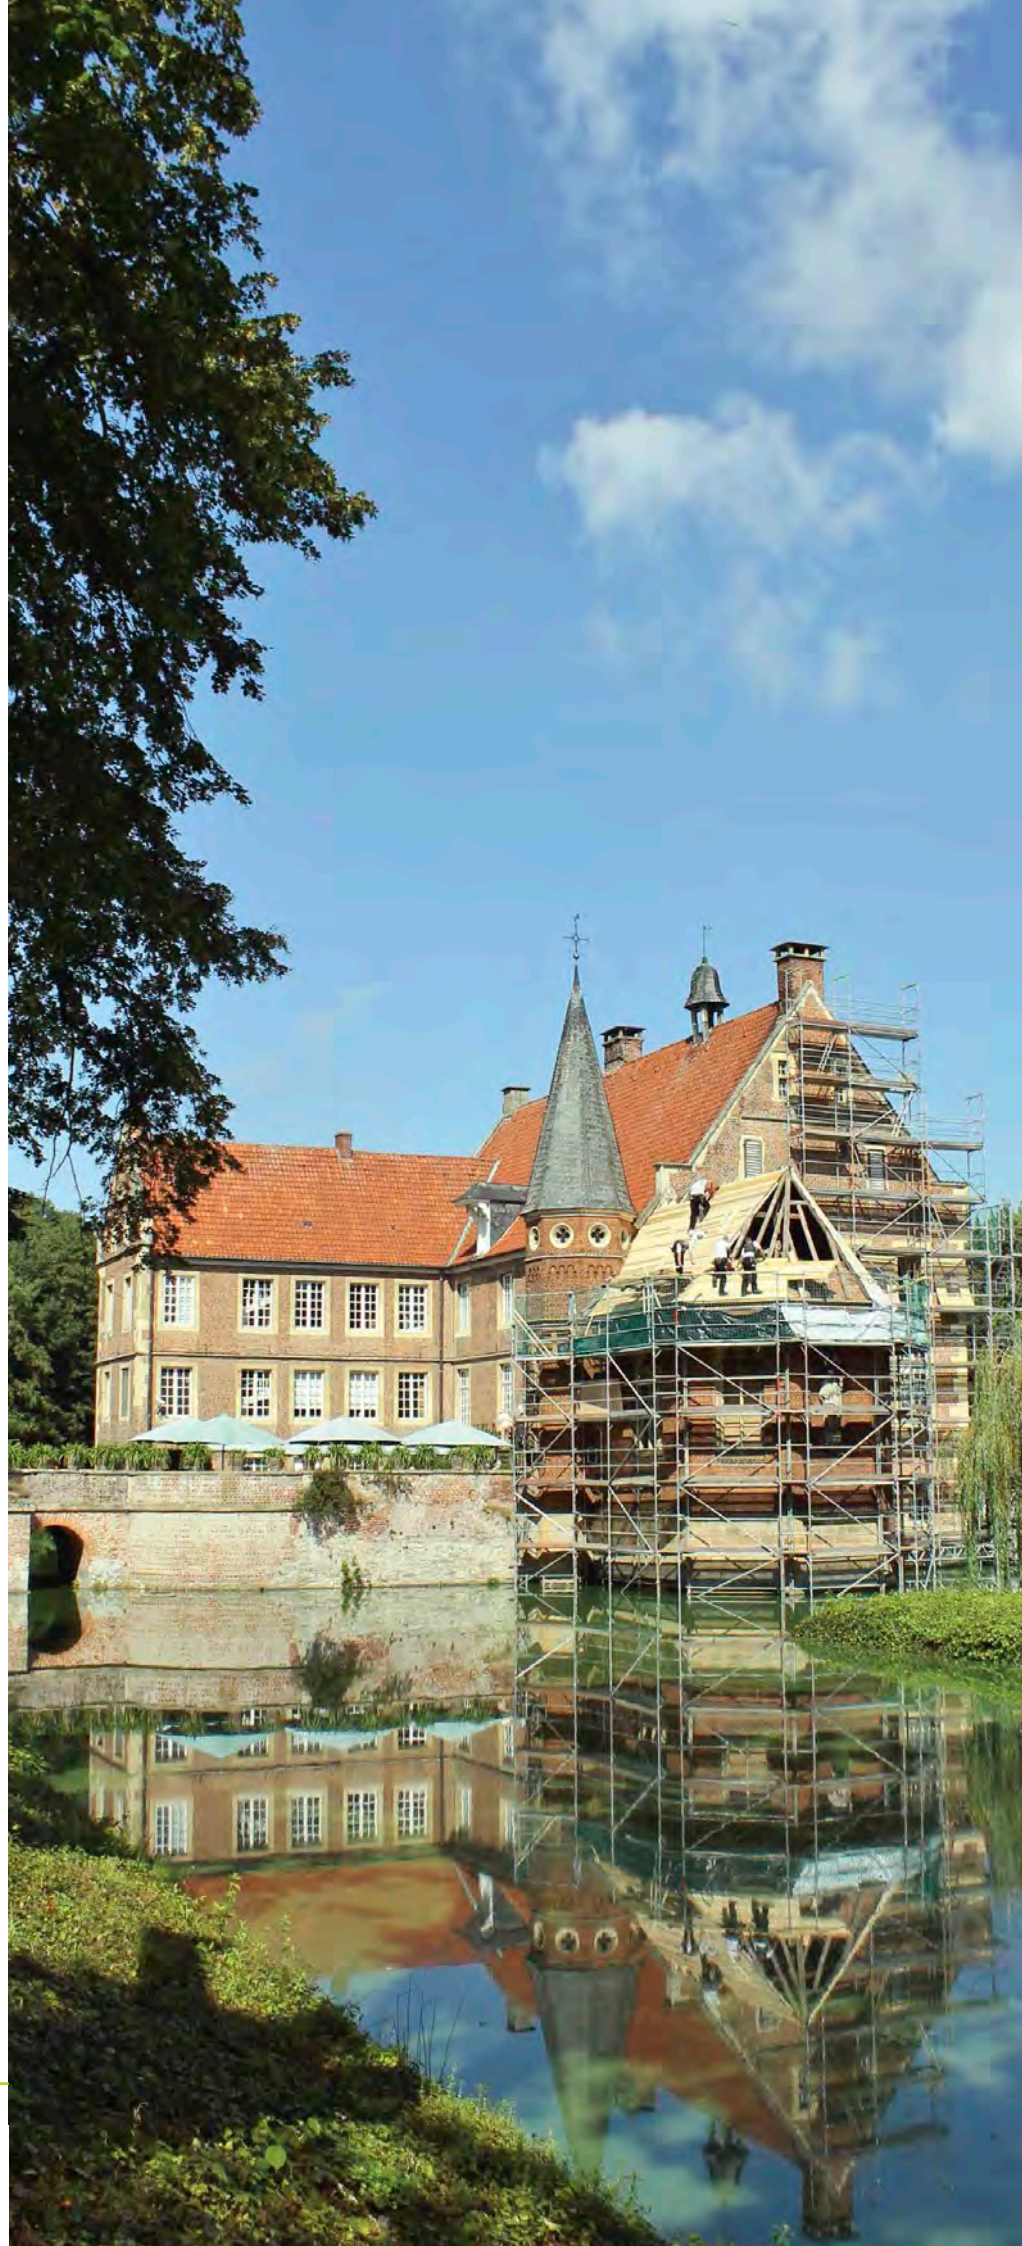
Auf der Vorbürg verwendeten die Dachdecker schwach reduzierte Hohlalzfalziegel. Diese wurden unter Sauerstoffzug gebrannt und erhalten dadurch ein besonders interessantes Farbspiel.

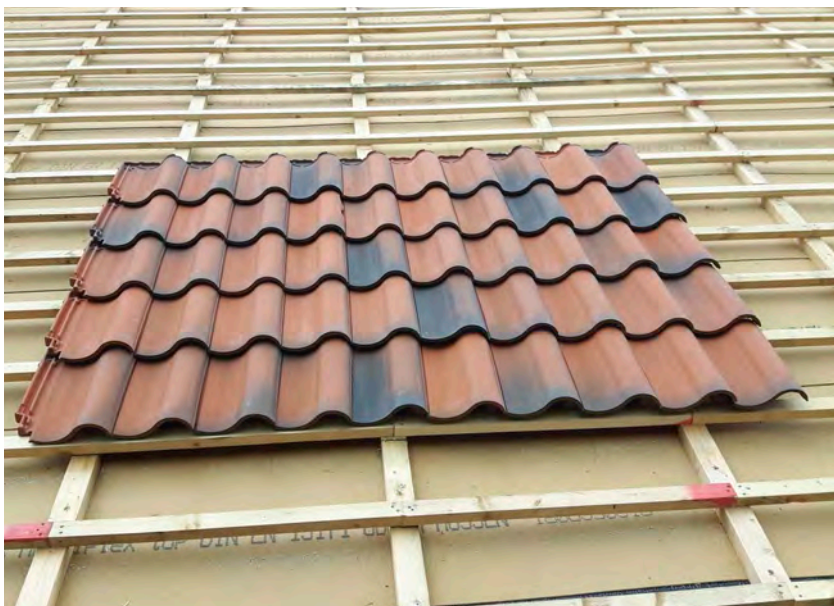
Auf der Vorbürg wurde ein regensicheres und winddichtes Unterdach mit GUTEX Holzfaserdämmplatten aufgebracht. Extra für dieses Objekt gebrannt wurden die Hohlalzfalziegel. Foto: Kleinwechter & Bröker GmbH

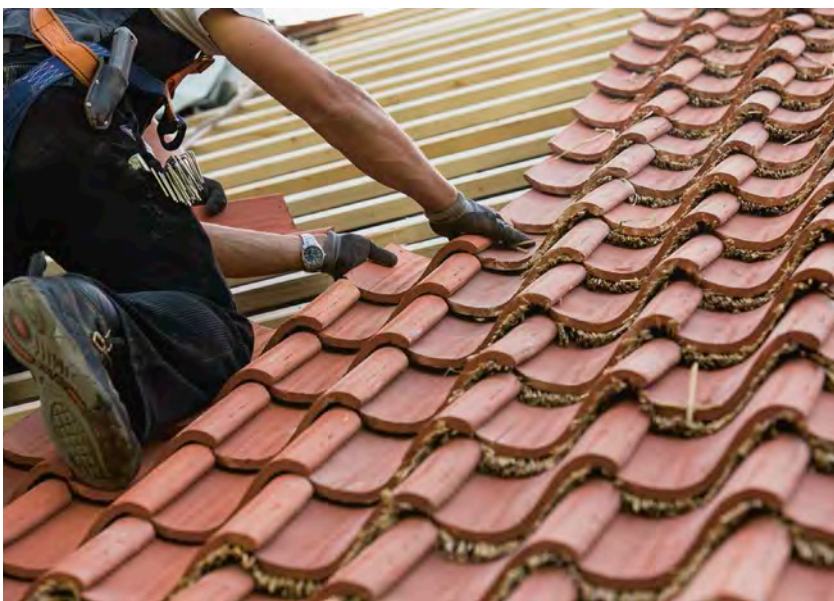
Dachziegel aus traditionellem Kohlebrand – die Eindeckung erfolgte mit Strohdoggen auf der Hauptburg. Foto: Kleinwechter & Bröker GmbH

Das Hauptdach der Burg wurde in zwei Abschnitten saniert. Besonders begeistert kann sich Architekt Mensen für die Eindeckung und Herstellung der Dach-

ziegel. Hier wurden Ziegel aus einem speziellen Kohlebrand verarbeitet und mit Strohdoggen gedeckt. Tunnelöfen mit Kohle werden von Hand in einem bestimmten System bepackt. Der riesige Ofen wird geschlossen und der Inhalt mehrere Tag dem Feuer überlassen. Nach dem Abkühlen können die Ziegel verwendet werden. Die Strohdoggen dienen der Abdichtung auf dem Dach,

damit kein Schnee oder Regen durch die Ritzen getrieben wird.
